Lukter och byggnaders tekniska status

Vad innebär träterpener

Rapportdatum 2020-10-12

1. BESIKTNING - BEDÖMNING AV BYGGNADENS TEKNISKA STATUS

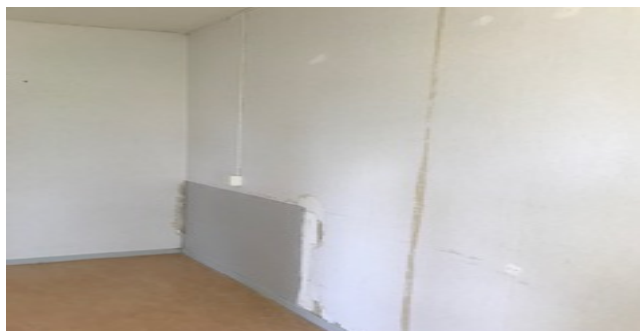
Beträffande den fuktskada som det utvändiga skåpet förorsakade har en kontroll invändigt gjorts, genom att väggen innanför skåpet öppnats för besiktning. Via Anticimex har en utredning genomförts som inte påvisar några onormala fuktnivåer i materialet. Se Anticimex rapport bilaga 9.

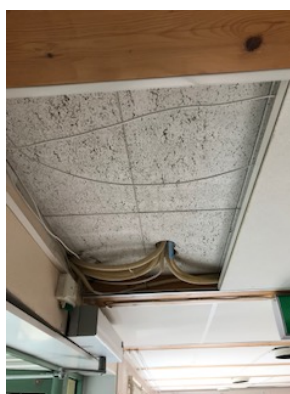
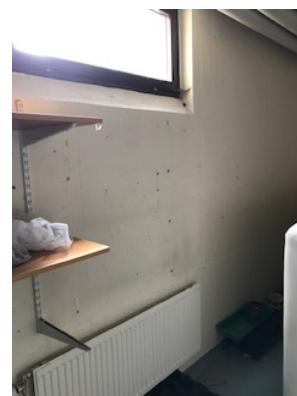
Figur 2: 3 st foto, invändig besiktning

I övrigt finns i byggnaden underhållsbehov av ytskikt samt generellt, fordras en omfattande städinsats för att nå upp till en normal bostadsstandard. I entrehallen finns ett undertak installerats, takhöjd därmed nedsänkt.

Konstruktionens skick, generellt stabil med rejäl grund-/källarkonstruktion. Även invändigt kunde inga sättningsskador eller dylikt identifieras.

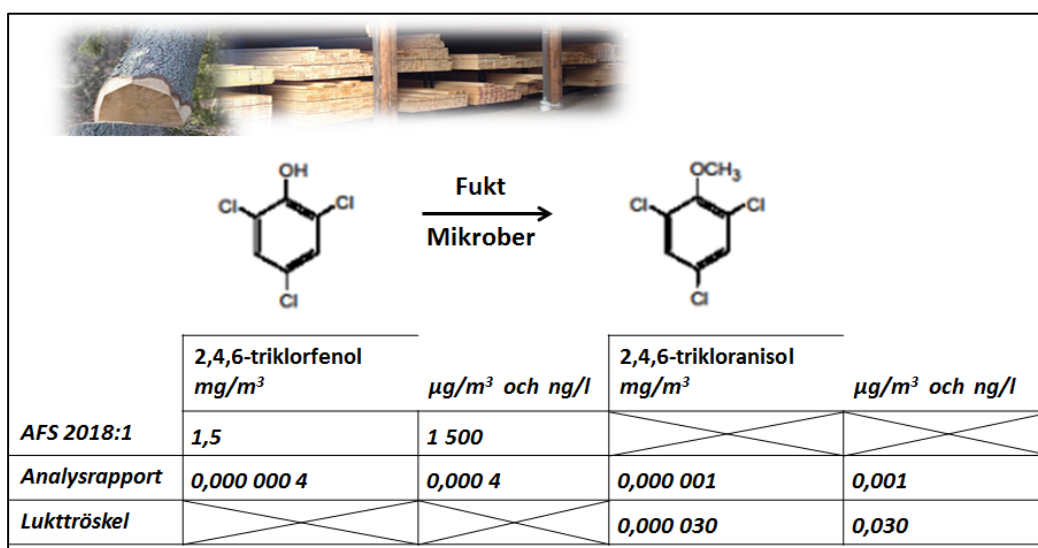
Figur 3: I figuren påvisas förloppet, mikrober på fuktigt virke som kan avge luktämnen. Om mikroberna dessutom har tillgång till klorfenoler anses det kunna bilda kloranisoler genom steg i ämnesomsättningen som kallas metylering. I figuren visas även de kemiska strukturerna för 2, 4, 6-Triklorfenol och motsvarande för 2, 4, 6-Trikloranisol. Figuren kompletteras med en tabell där Arbetsmiljöverkets hygieniska gränsvärde (AFS 2018:1) för 2,4,6-triklorfenol jämförs med värdet i analysrapporten i bilaga 1 och luktröskelvärdet för ämnet 2,4,6-trikloranisol som också jämförs med värdet i analysrapporten. Orsak till de luckor som finns i tabellen är att 2,4,6-trikloranisol inte finns med i AFS 2018:1. Den genomförda litteratursökningen kunde heller inte finna någon luktröskelnivå för 2,4,6-triklorfenol. [35, 36]
