Exponeringsbedömning

Frågeställning

Finns det brister i inomhusmiljön på arbetsplatsen som kan förklara patientens symptom?

Stadshuset i Falun är en kringbyggd kontorsbyggnad i tegel från 1970-talet. Huset har en innergård som är belagen ovan biblioteket på plan 1 (två våningar upp). Huset har totalt fem plan samt garage i källaren. Det översta planet är vindsvåning med fönster inbyggda i nischer i taket. Ett hisschakt innanför huvudentrén förbinder garaget med övriga plan.

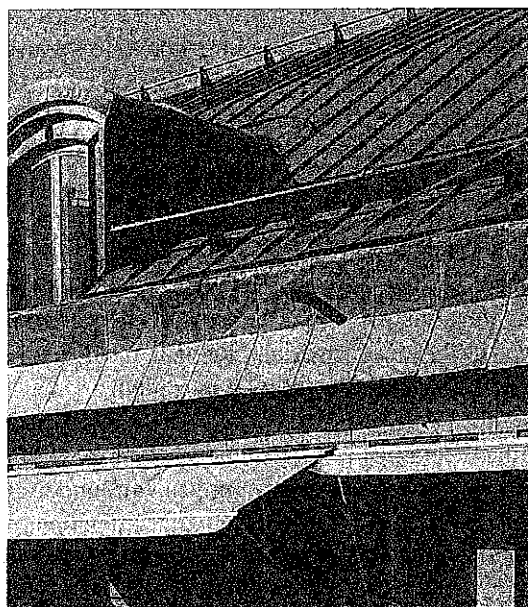
Bild 2: Bild som visar hur en del av avvattningen är anordnad på stadshusets tak mot innergården.

Ränna som fångar upp vatten från taket.

S.k. "skvallerrör" där överskottsvatten kan rinna ut.

Det finns riskkonstruktioner i byggnaden som kan ha medfört att vatten eller fukt orsakat skador i väggar och tak. Ett exempel på sådana riskkonstruktioner är bl.a. den vattenränna (i slagen plåt med skarvar, bild 2) som avvattnar taken samt det invändiga kanalsystem som sedan leder bort vattnet från byggnaden. Vid AMMs arbetsplatsbesök observerades att vatten kan ha runnit in i tak och yttervägg, i entrén på plan 3 (bild 4 och 5). Om skadan är orsakad av vattenrännan i taket ovanför ytterväggen, finns det risk att liknande skador finns i anslutning till ytterväggar i andra delar av byggnaden. Symptom från ögon, näsa och hals rapporteras i högre grad från lokaler där fuktskador konstaterats i byggnadskonstruktionen, jämfört med antalet fall från byggnader som inte har några kända fuktproblem (Nordström K., 1999).

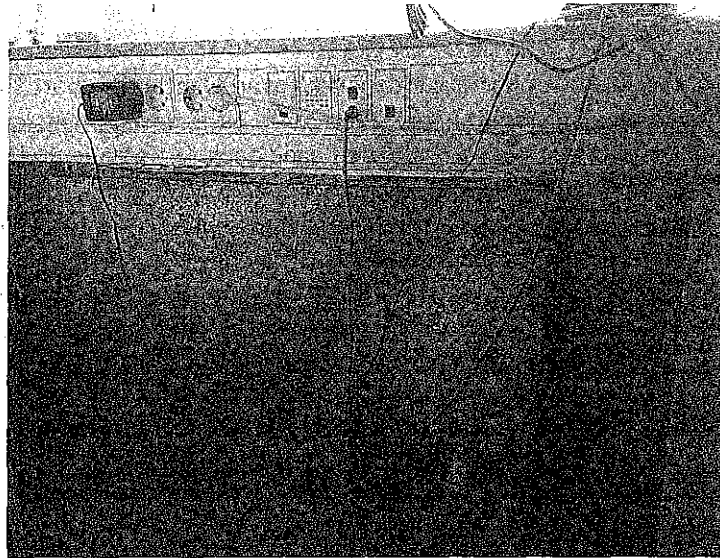
Bild 3: Radiator under fönster på plan 3 som suger in och värmer rumsluft.

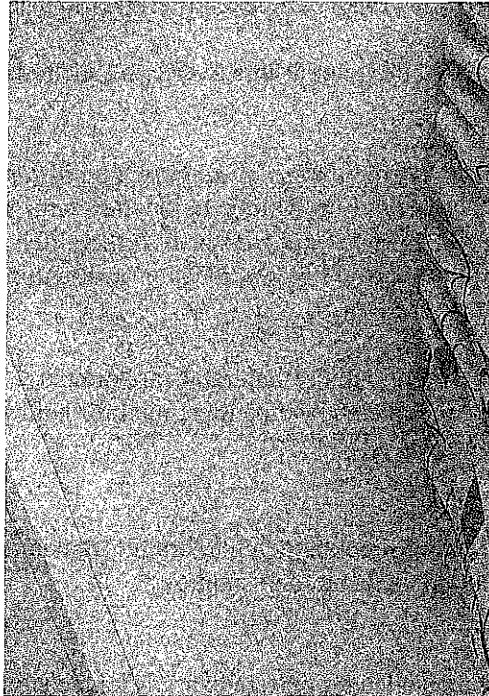
Vid arbetsplatsbesöket uppmärksammades en vattenskada i taket nära fönstret i entrén till plan 3, rum 4193. En stor fuktros i taket antyder att det varit vått. Mellan fönster och fönsterfoder (fönster mot gården) noterades sprickor, se bild 5. En indikerande fuktmätning (med instrument Gann Uni 1) i vägg och tak nära fönstret visade värden som varierade mellan 75-90. Värden mellan 80-110 på betong/sten indikerar att materialet är fuktigt. Ovan ytterväggen löper den ränna som avvattnar taket mot gården.

Bild 4: Fuktros i tak i entrén på plan 3, rum 4193.

Vi rekommenderar att fuktskador i byggnaden lokaliseras. Allt skadat material i organiska skikt saneras. Även torra skador bör avlägsnas i sin helhet eftersom de fortfarande kan avge partiklar och emissioner till omgivningen. Sanering bör ske med god marginal mellan friska och skadade ytor. Om det finns mikrobiella angrepp på betong bör ytorna rengöras väl och desinficeras. Sten och betong som är fuktigt kan behöva hjälp att torka med mekaniska fläktar. Om befarade skador i golvkonstruktionen konstateras, kommer åtgärderna att kräva särskilda insatser eftersom de kemiska ämnen som bildats, kan tränga djupt ner i den underliggande betongen och fortsätta avges till inomhusmiljön även om mattorna tas bort och ersätts med nya material. När det gäller ventilationen, rekommenderas en sakkunnig genomgång och bedömning av dagens status. I IVLs rapport 2014-04-09 "Åtgärder för att förbättra tilluftens kvalitet på kontor" kan vara ett bra stöd.

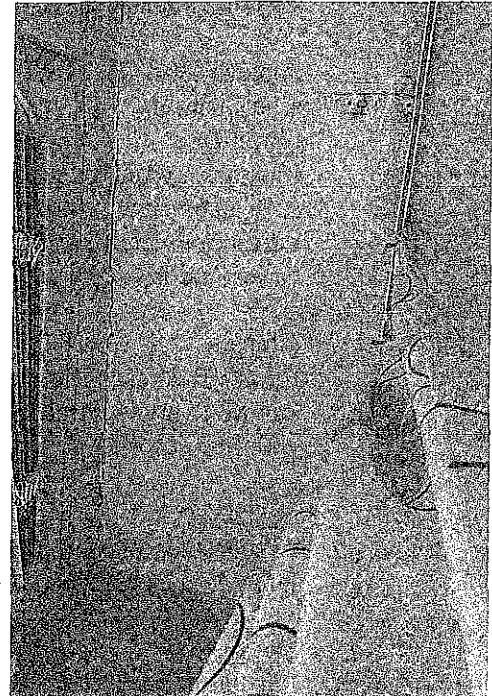
Bild 5: Spricka längs mellan tak och fönsterfoder i entrén på plan 3, rum 4193.
