Exponeringsbedömning

Frågeställning

Finns det brister i inomhusmiljön på arbetsplatsen som kan förklara patientens symptom?

Stadshuset i Falun är en kringbyggd kontorsbyggnad i tegel från 1970-talet. Huset har en innergård som är belagen ovan biblioteket på plan 1 (två våningar upp). Huset har totalt fem plan samt garage i källaren. Det översta planet är vindsvåning med fönster inbyggda i nischer i taket. Ett hisschakt innanför huvudentrén förbinder garaget med övriga plan.

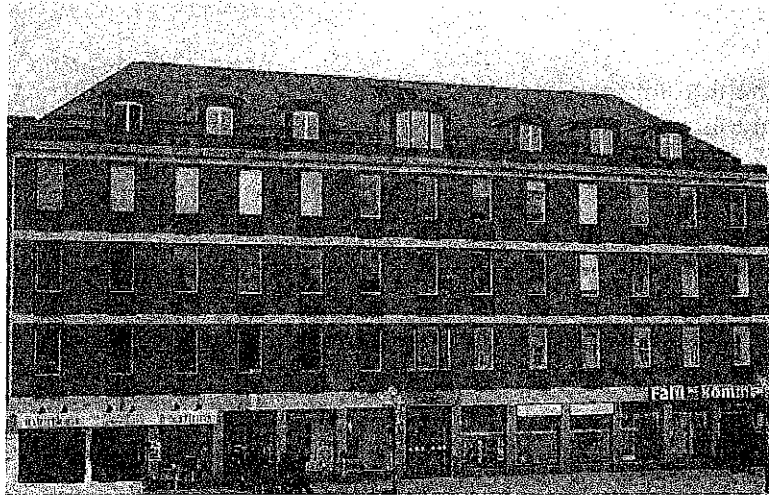
Bild 1: Stadshuset i Falun

Taket är vindvinklat med flera fönstersprång och är belagt med falsad plåt. Avvattning sker genom en ränna som löper längs med taket, ovan ytterväggen på plan 3. Rännan är en del av takkonstruktionen och även den utförd i falsad plåt med skarvar. I rännan mot innergården finns s.k. "skvallerrör" som ska avleda vatten vid stor nederbörd eller snösmältning. Röret sitter några cm från rännans nedre del. Rännorna avvattnas med inbyggda stuprör.
